Israel Electric Company
Generation and Energy Division
Chief Chemist Dpt.

217-000285-2015

תוצאות בדיקות שליפה לצבע

Pull Off Test Results

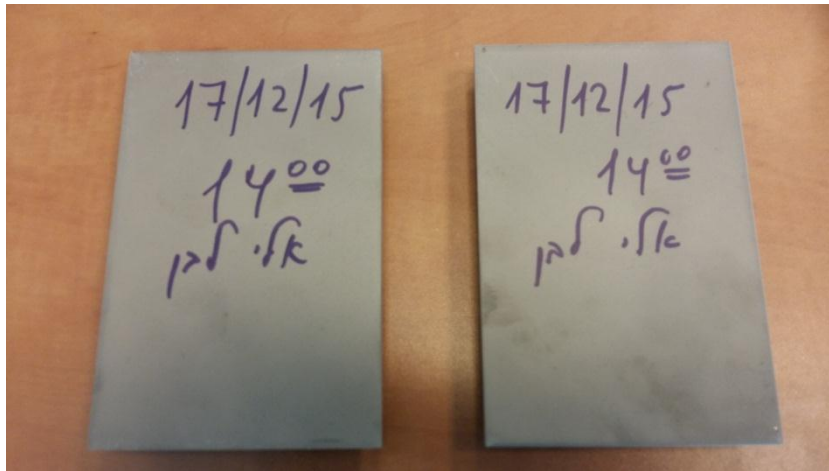
נבדקו 2 קופונים. בכל קופון בוצעו 2 בדיקות שליפה.
צד תחתון.

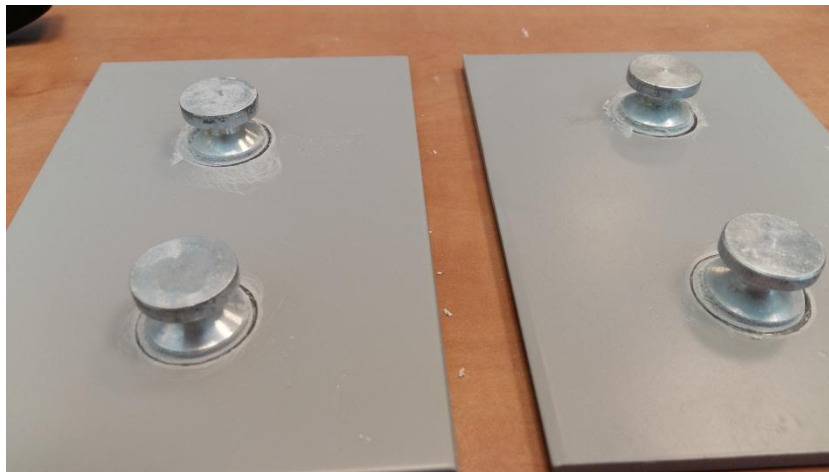
"דוליסים" מודבקים + חריץ היקפי בצבע.

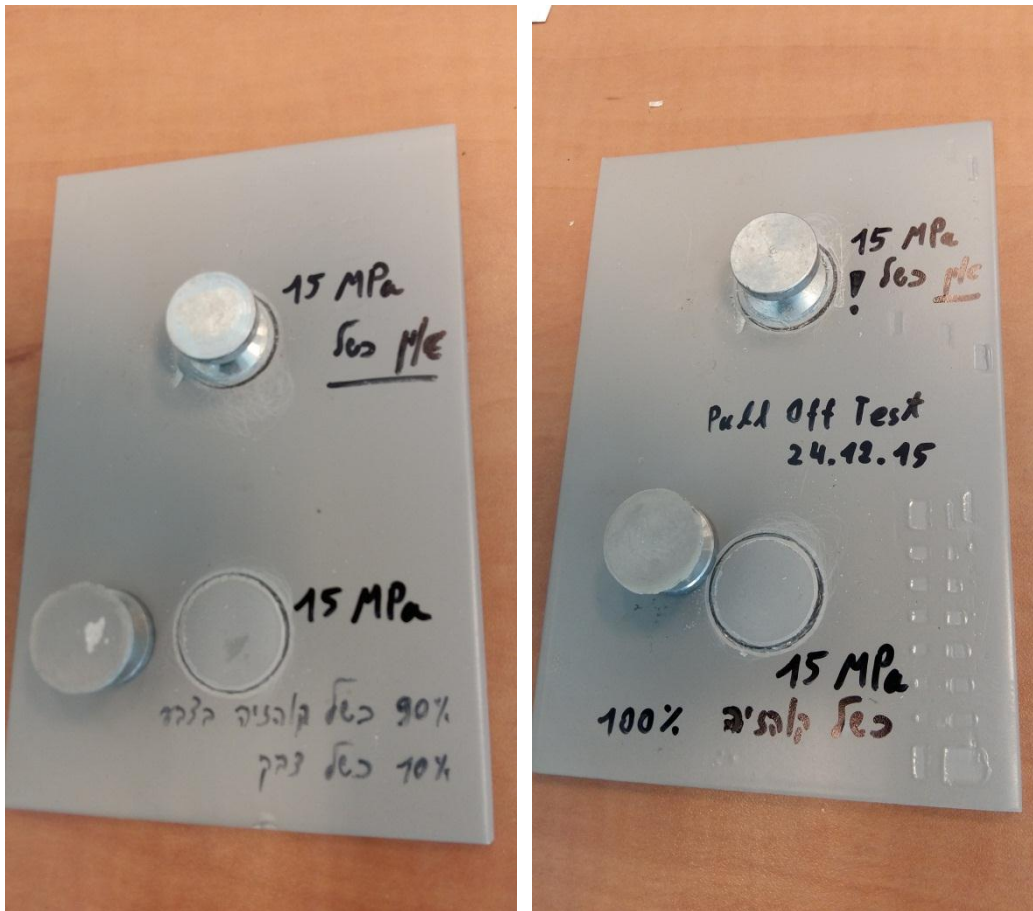
סה"כ בוצעו 4 בדיקות שליפה, כולן הגיעו ל- 15 MPa (דרישת המפרט – 4 MPa לפחות).
שתי בדיקות לא הגיעו לכשל. המכשיר הגיע לסוף תחום המדידה (0-15 MPa).
שתי בדיקות כשלו ב 15 MPa, אופי הכשל: כשל קוהזיה מובהק (כשל בתוך שכבת הצבע).

תיעוד תוצאות הבדיקה:

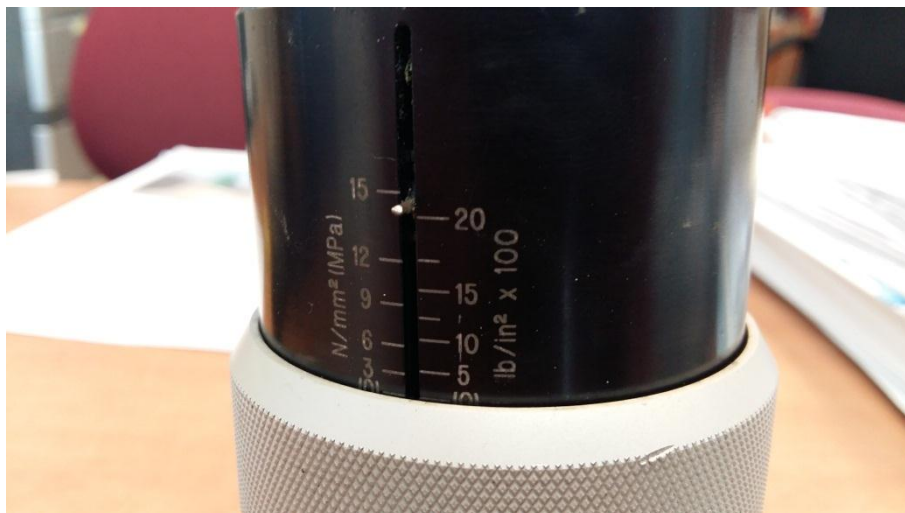
המחט מצביעה על כשל ב 15 MPa
